815 停電事故行政調查專案報告

行政院

106 年 9 月 7 日

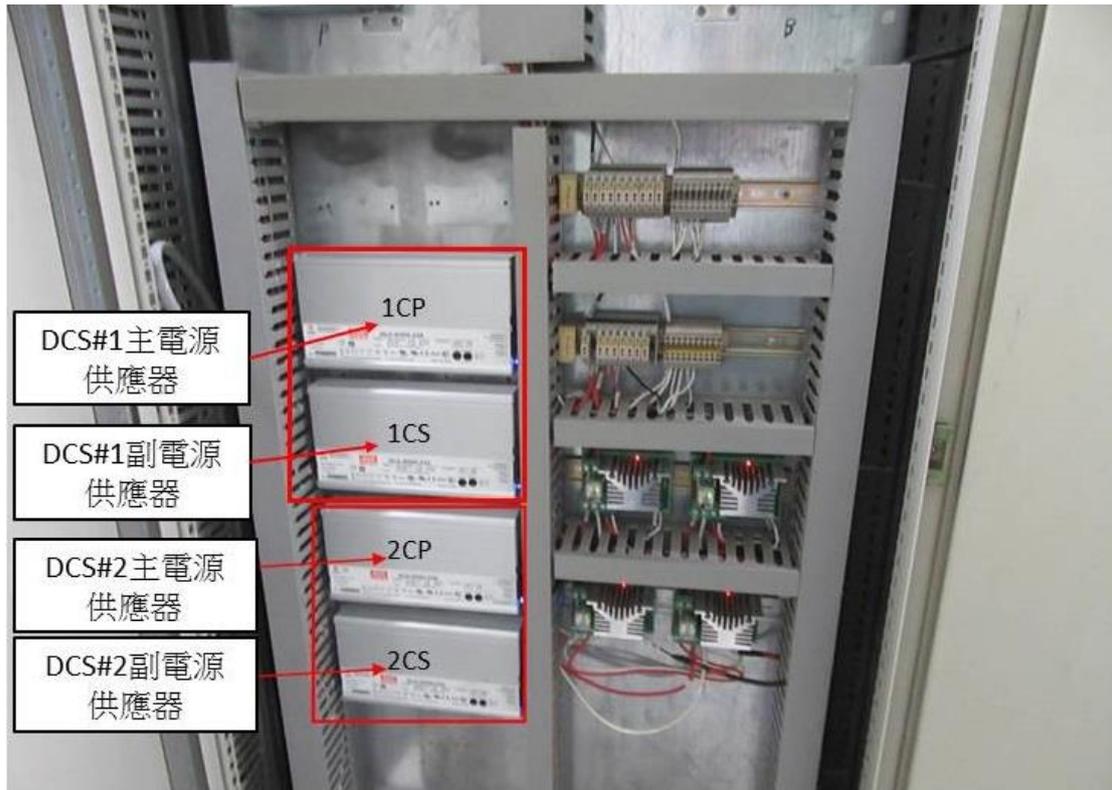
圖 2 主、副電源供應器配置圖

(二)依中油公司說明，大潭計量站 DCS 有 2 個控制器，每個控制器配置有 2 個電源供應器。其中，第 2 控制器 (以下簡稱 DCS#2) 控制 8 個電動閥(Motor-Operated Valve，以下簡稱 MOV)，其配置主、副 2 個電源供應器於 8 月 10 日已順利更換完成；第 1 控制器 (以下簡稱 DCS#1) 控制 20 個 MOV，其配置 2 個主、副電源供應器則於 8 月 15 日進行更換。(詳圖 2)

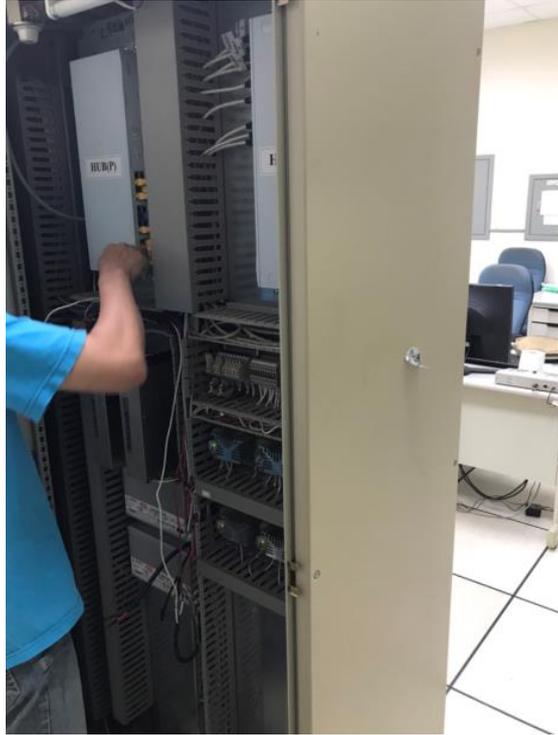
圖 3 8 月 15 日大潭計量站更換電源供應器施工照片

(三)8月15日，中油公司值班人員(蕭員)偕同委外廠商維修人員(游員)於13時30分進入大潭計量站，經中油公司與委外廠商雙方人員簽認非動火工作許可證後，進行電源供應器更換並由委外廠商維修人員施工。(詳圖3)

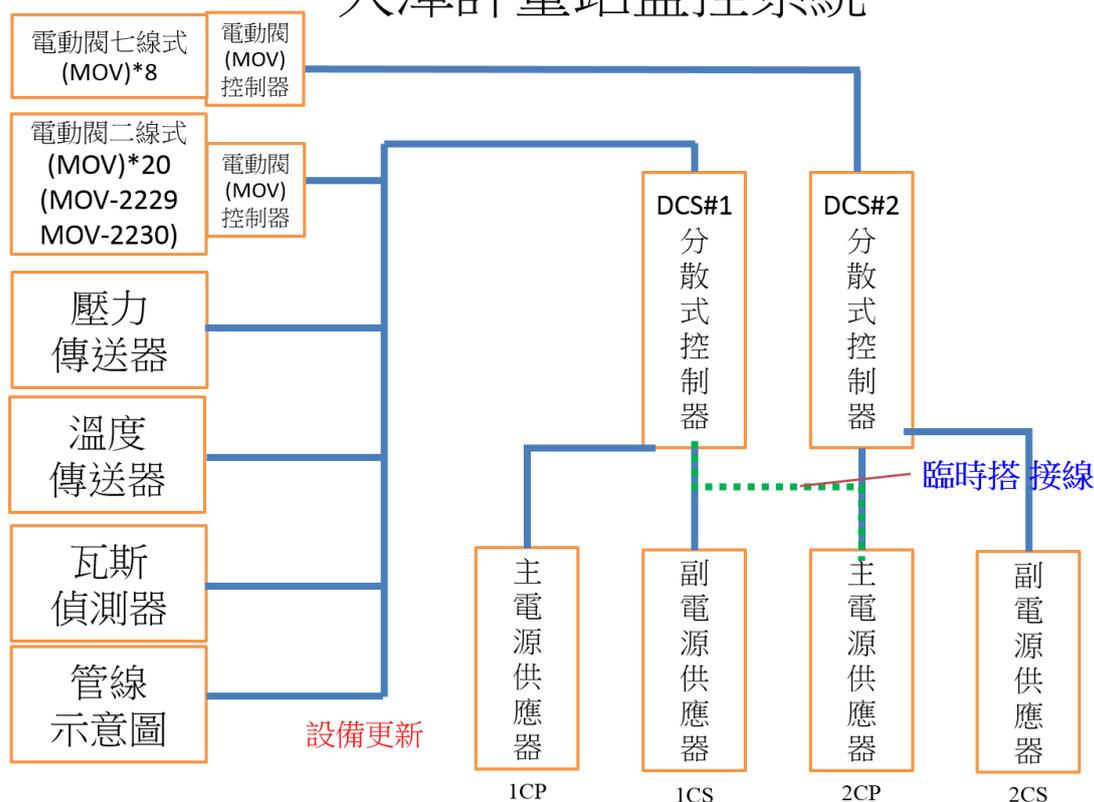
圖 4 大潭電廠計量站監控系統圖

(四)據中油公司說明，當時控制輸往大潭電廠天然氣 2 個關鍵 MOV，其中 MOV-2229 之燈號係呈綠燈狀態(表示開啟)，MOV-2230 為關閉狀態。委外廠商維修人員(游員)為使 DCS#1 能夠維持通電狀態，讓系統能夠持續運作，該廠商維修人員先由 DCS#2 之主電源供應器(2CP)搭接 1 組(2 條)臨時搭接線至 DCS#1 之副供應電源(1CS)端，暫供 DCS#1 使用，俟切除 DCS#1 之主、副 2 個電源供應器之電源，並完成換裝該 2 個電源供應器後(如圖 4)，於 16 時 48 分 DCS#1 電源瞬間中斷，系統自動重新啟動(Cold Restart)，導致 DCS#1 所控制之 MOV-2229 關閉(MOV-2230 原已關閉)，造成台電公司大潭電廠供氣壓力下降。中油公司值班人員隨即於 16 時 52 分及 17 時 11 分下指令，分別開啟上開 2 個 MOV，相關經過詳表 3。

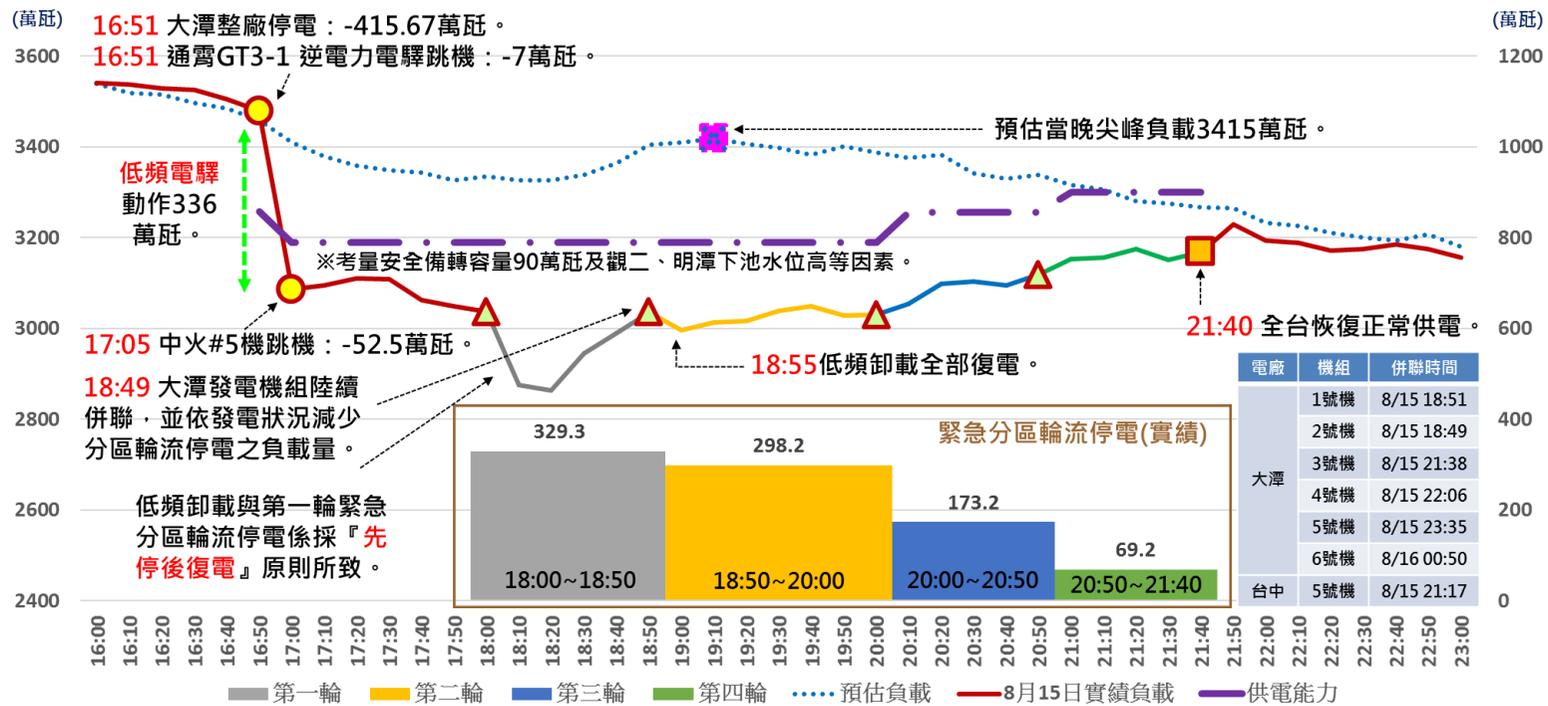
圖 5 8 月 15 日事故電力供需時序說明

- 16:51 事故發生後，預估 19:00 尖峰負載 3415 萬瓩，估算各電廠機組狀態與供電能力約 3190 萬瓩(其中包括大潭電廠、台中#5、通霄#3-1、大林新#1、太陽光電遞減等發電能力減少)，供電能力不足約 315 萬瓩(缺電量 225 萬瓩+安全備轉容量 90 萬瓩)。
- 考量觀二、明潭下池水位高，規劃第 1 輪(18:00~18:50)及第 2 輪(18:50~20:00)全系統分區輪流停電 300 萬瓩；第 3 輪(20:00~20:50)及第 4 輪(20:50~21:40)，另大潭機組及台中 G5 已陸續併聯升載且負載趨勢持續下降，分別限電 150 萬瓩及 70 萬瓩。

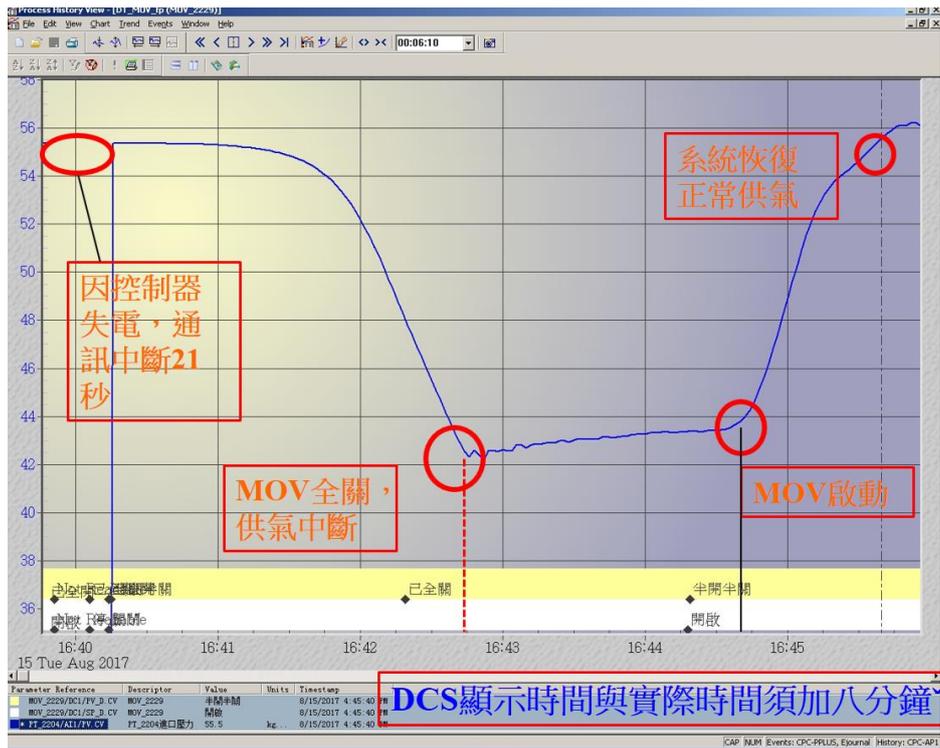
圖 6 中油公司供氣壓力時間趨勢圖

(二)有關 8 月 15 日 16 時 47 分前操作條件詳如一事故前狀態，於事故發生之 16 時 47 分至 16 時 48 分間，電源供應器斷電 21 秒，所有操作數據無顯示，DSC#1 重新啟動後，MOV-2229(MOV-2230 事故前已關閉)開始關閉，壓力逐漸下降，氣源供應狀態如下：

1、16 時 50 分壓力下降至約 42.4 kg/cm²。

2、16 時 53 分壓力恢復至約 55 kg/cm²，壓力趨勢圖(詳圖 6)及 DCS 系統事件紀錄(event log，DCS 顯示時間較慢，需加 8 分鐘始為實際時間)(如附件 3)。

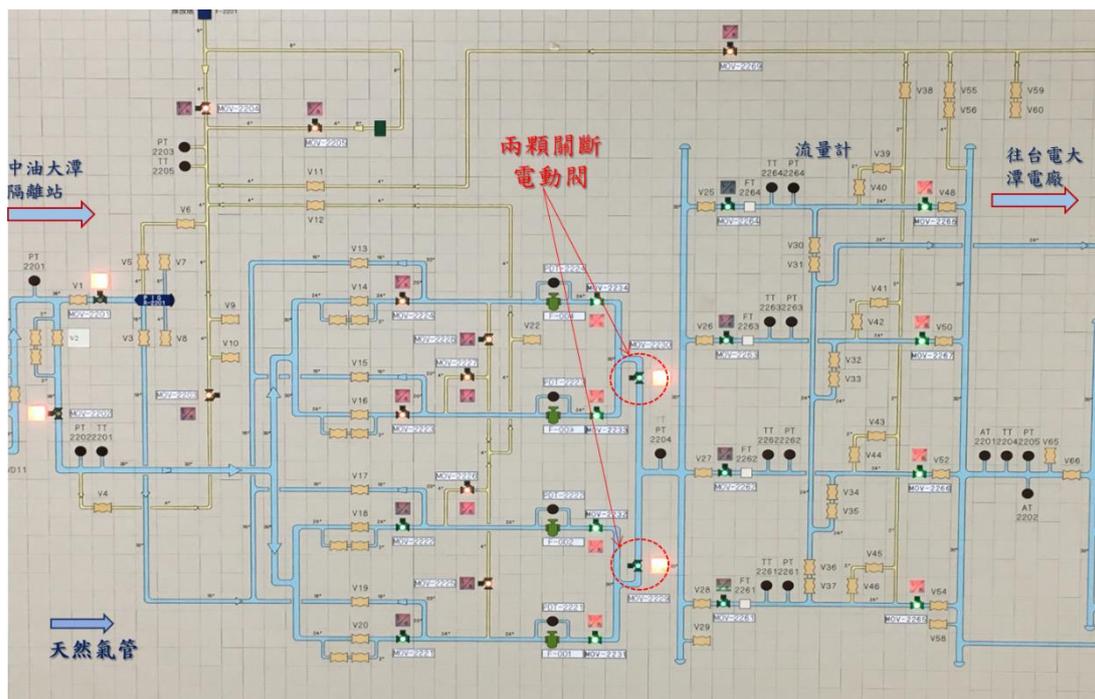
圖 7 大潭計量站製程流程圖

大潭計量站供氣管線經主關斷 MOV-2229 及 MOV-2230 後均匯入壓力傳送器 PT2204(以下簡稱 PT2204)，無雙迴路設計，且均由 DCS#1 控制，詳圖 7。

- 1、**檢討改善早期未有多層防護之系統及設定**：MOV-2229 及 MOV-2230 均由 DCS# 1 控制，同時供氣管線均匯入 PT2204 管線，係為早期設計，並未隨台電大潭電廠擴建而改善相關系統，建議應即檢討改善。並請中油公司督促 DCS 供應商檢討控制器重新再啟動時，所有 MOV 被關閉的妥適性。
- 2、**全面區隔關鍵性與一般性 MOV**：建議中油公司全面將關鍵 MOV 與一般 MOV 予以區隔，並規劃改由不同控制器進行控制，除可分散風險外，亦可針對關鍵 MOV 之控制器訂定更為嚴謹之檢修標準作業程序，降低作業錯誤之可能。
- 3、**指派專責監督人力，訂定縝密的施工計畫與防護措施**：本次事件中，MOV 若由遠端控制模式(Remote)改為現場手動模式(Local)，或可避免關鍵 MOV 啟動自動關閉機制，不至造成天然氣中斷；惟切換為手動模式，將對現場人員解決現場突發狀況形成沉重壓力，更可能因人員失誤造成事故，因此，採取現場手動控制模式時，不宜僅有 2 位工作人員，建議應考慮配置更多的現場人力，指派專責監督人力，訂定縝密之施工計畫及防護措施，防止可能之突發事件。
- 4、**簡化儀錶設計並加強教育訓練**：天然氣計量控制室為無人操作室，儀錶板設計恐過於複雜，對人員交接班、新進同仁操作時，容易造成疏忽，應再加強教育訓練或改善。
- 5、**契約責任循爭議處理程序辦理**：未來中油公司與委外廠商間恐因求償而衍生責任釐清相關問題，考量雙方皆主張有契約存在，建議中油公司應與委外廠商循民事爭議處理程序處理，

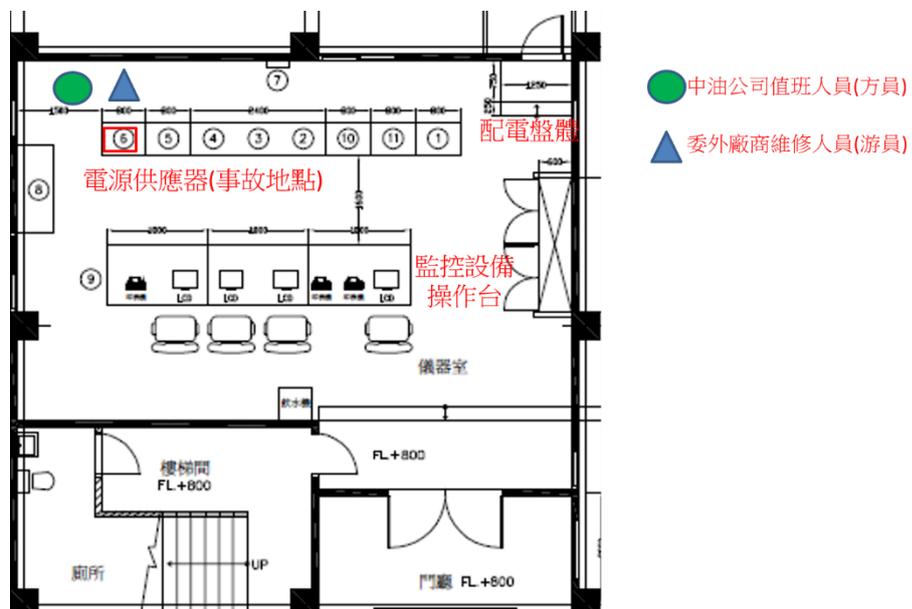
圖 10 相關人員關係示意圖-拆臨時搭接線時人員位置

(二)依中油公司提供之資料，8月15日16時中油公司大潭計量站值班人員由蕭員交接予方員。事故現場發生時人員設備現場重建相關位置詳圖10~圖12。
